НАДЕЖНЫЙ УЗЕЛ

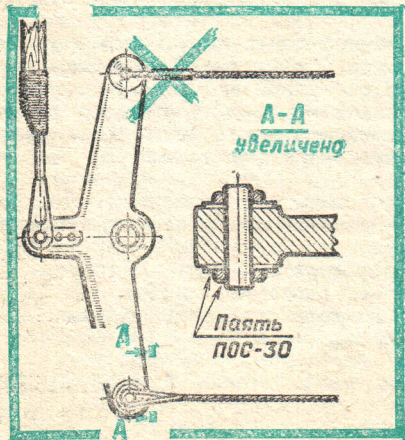
Нередко причиной поломки кордовой авиамодели оказывается разрыв тросика, перетирающегося в месте его соединения с качалкой управления. Надежность этого сочленения можно повысить следующим образом. Отверстие в плече качалки аккуратно рассверливается, и в него вставляется зачищенный медный или бронзовый стержень. На его выступающие концы надеваются тонкие стальные облуженные шайбы, а затем проволоочные петельки оконцовок тросов. После сборки соединение покрывается паяльным жиром или флюсом и пропаявается. Остается «разработать» получившийся шарнир и напильником убрать лишние концы штырьков.
